## 26 670 001 TEMPESTA SYSTEM 250 ΣΥΣΤΗΜΑ ΝΤΟΥΣ ΜΕ ΘΕΡΜΟΣΤΑΤΗ ΓΙΑ ΕΠΙΤΟΙΧΙΑ ΤΟΠΟΘΕΤΗΣΗ

### ΑΝΤΑΛΛΑΚΤΙΚΑ , Νοεμβρίου 2021 – τώρα

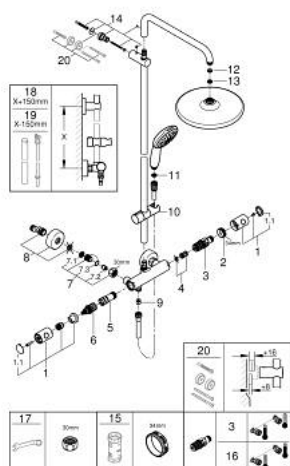
- 1: Μεταλλικό χερούλι 1/2" (Αριθμός ανταλλακτικού 47984000)
- 1.1: Καπάκι (Αριθμός ανταλλακτικού 6458500M)
- 2: Δακτύλιος στερέωσης (Αριθμός ανταλλακτικού 47743000)

- 3: Θερμοστατικός μηχανισμός 1/2" (Αριθμός ανταλλακτικού 47439000)
- 4: Έδρανα (Αριθμός ανταλλακτικού 47398000)
- 5: Παροχή νερού (Αριθμός ανταλλακτικού 47751000)

- 6: Ροοστάτης ροής νερού (Αριθμός ανταλλακτικού 12433000)
- 7: Βαλβίδα αντεπιστροφής (Αριθμός ανταλλακτικού 47189000)
- 7.1: Φίλτρο ακαθαρσιών (Αριθμός ανταλλακτικού 0726400M)

- 7.2: Βαλβίδα αντεπιστροφής (Αριθμός ανταλλακτικού 08565000)
- 7.3: Ο-Ρινγκ Ø17 x Ø2 (Αριθμός ανταλλακτικού 0305500M)
- 8: Σύνδεσμος σχήματος S (Αριθμός ανταλλακτικού 12662000)

- 9: Βαλβίδα αντεπιστροφής (Αριθμός ανταλλακτικού 08565000)
- 10: Ρυθμιζόμενο Στήριγμα τηλεφώνου βέργας (Αριθμός ανταλλακτικού 48609000)
- 11: Φίλτρο ακαθαρσιών (Αριθμός ανταλλακτικού 0700200M)

- 12: Μόνωση Ø18,5 x Ø12 x 2 (Αριθμός ανταλλακτικού 0138900M)
- 13: Φίλτρο ακαθαρσιών (Αριθμός ανταλλακτικού 48007000)
- 14: Στήριγμα βέργας ντους (Αριθμός ανταλλακτικού 48423000)

- 15: Κλειδί (Αριθμός ανταλλακτικού 19332000)\*
- 16: GROHE TurboStat μηχανισμός 1/2" (Αριθμός ανταλλακτικού 47175000)\*
- 17: Special spanner (Αριθμός ανταλλακτικού 19377000)\*

- 18: Προέκταση συστήματος ντουζ (Αριθμός ανταλλακτικού 48514000)\*
- 19: Προέκταση συστήματος ντουζ (Αριθμός ανταλλακτικού 48515000)\*
- 20: δίσκος αντιστάθμισης (Αριθμός ανταλλακτικού 26496000)\*
